CUBIERTA HALL CENTRAL SAN MARTIN 275

PLANO : REPLANTEO

CUBIERTA SAN MARTIN 275

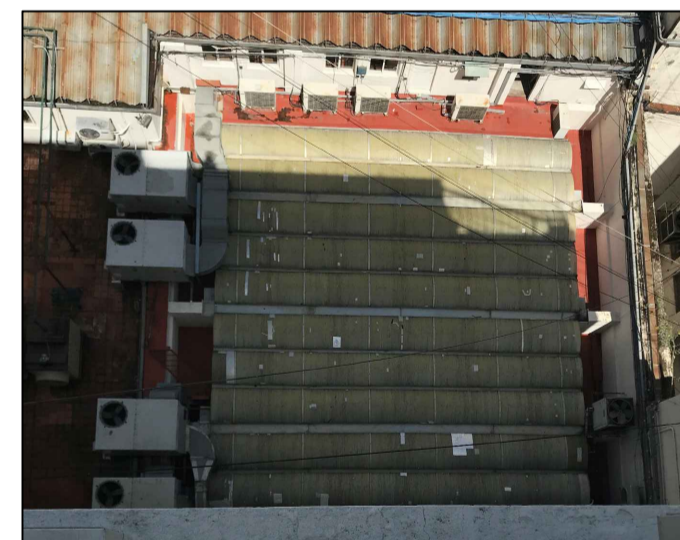
FOTO DE LA CUBIERTA DEL HALL SM 275
